das
KontorHaus
am Jödebrunnen

Gutachten zur Untersuchung des Bauzustandes

Sanierungsvarianten und Nutzungsmöglichkeiten

Braunschweig

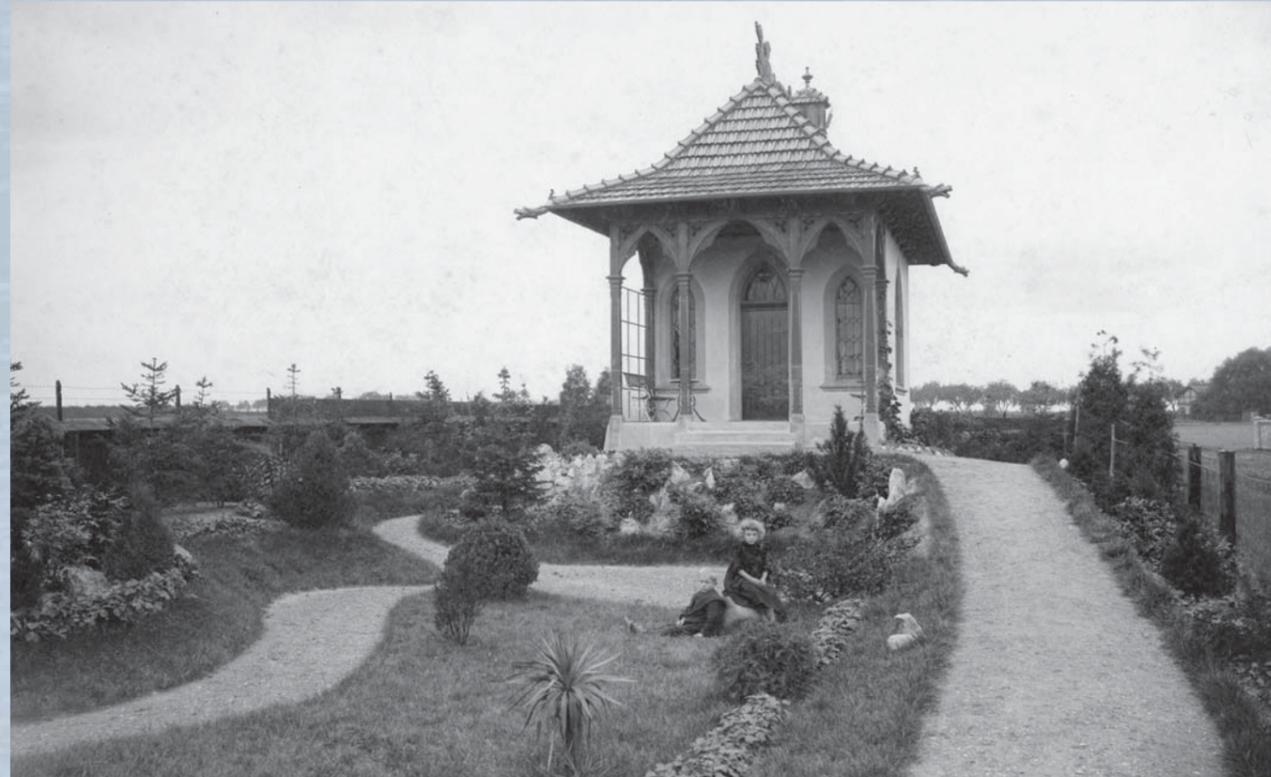
Kantorhaus im Erbauungszustand, Anfang 20tes Jahrhundert

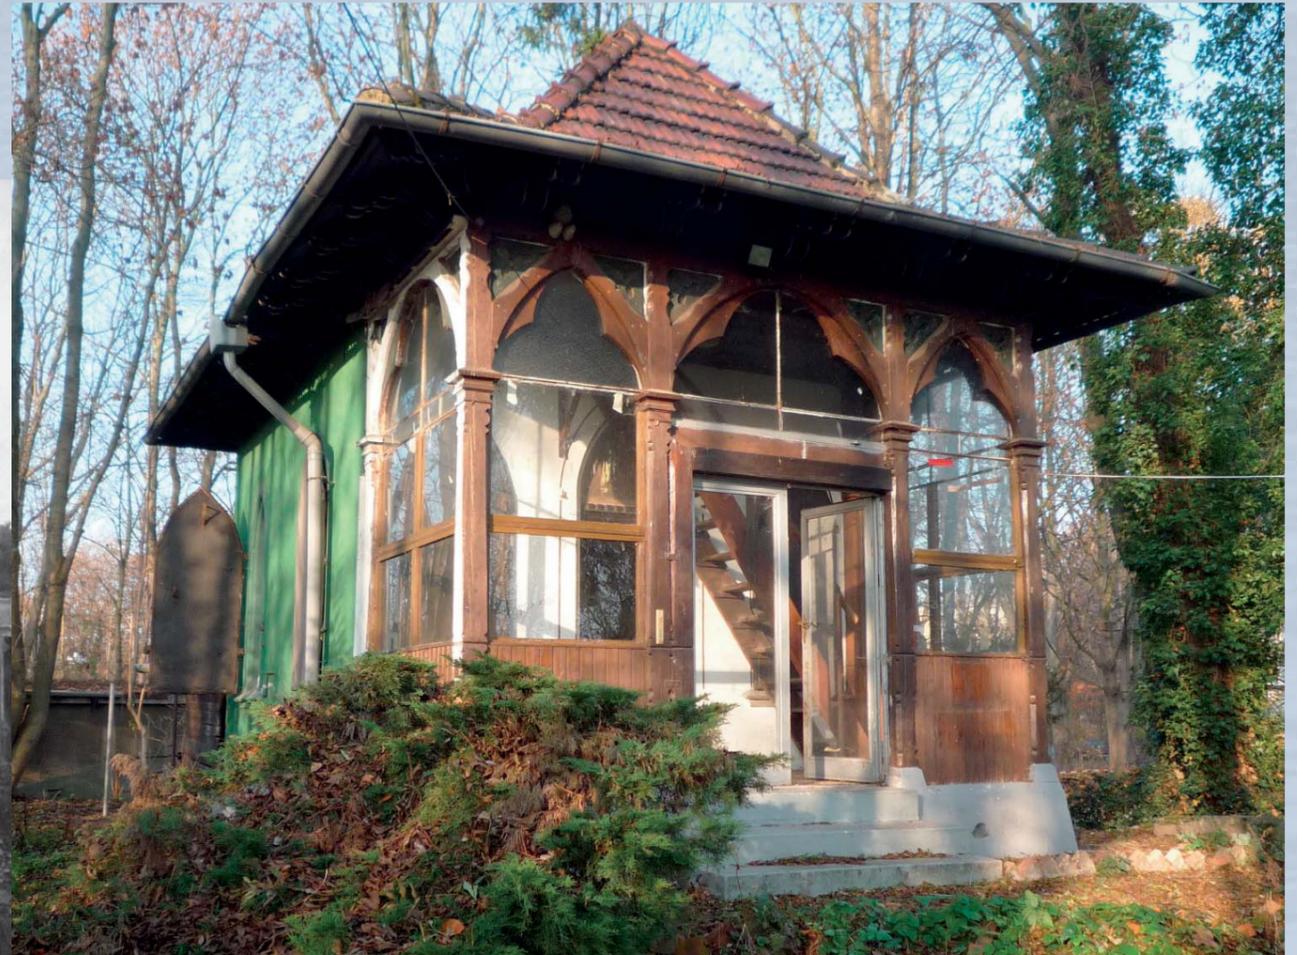
Kantorhaus Zustand 2012

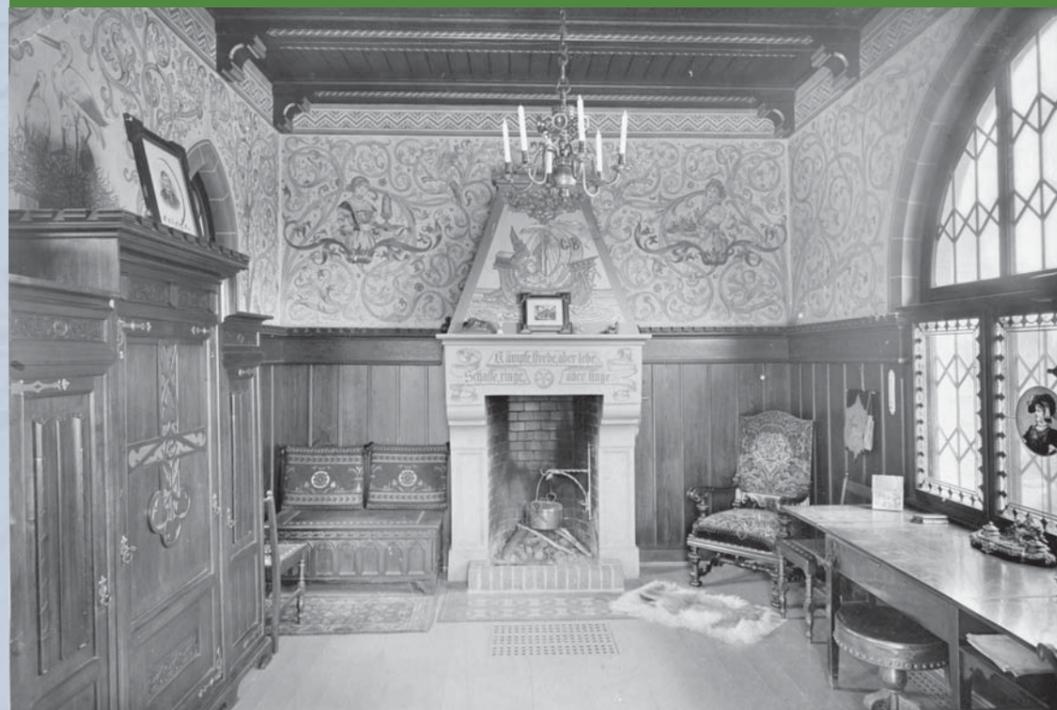
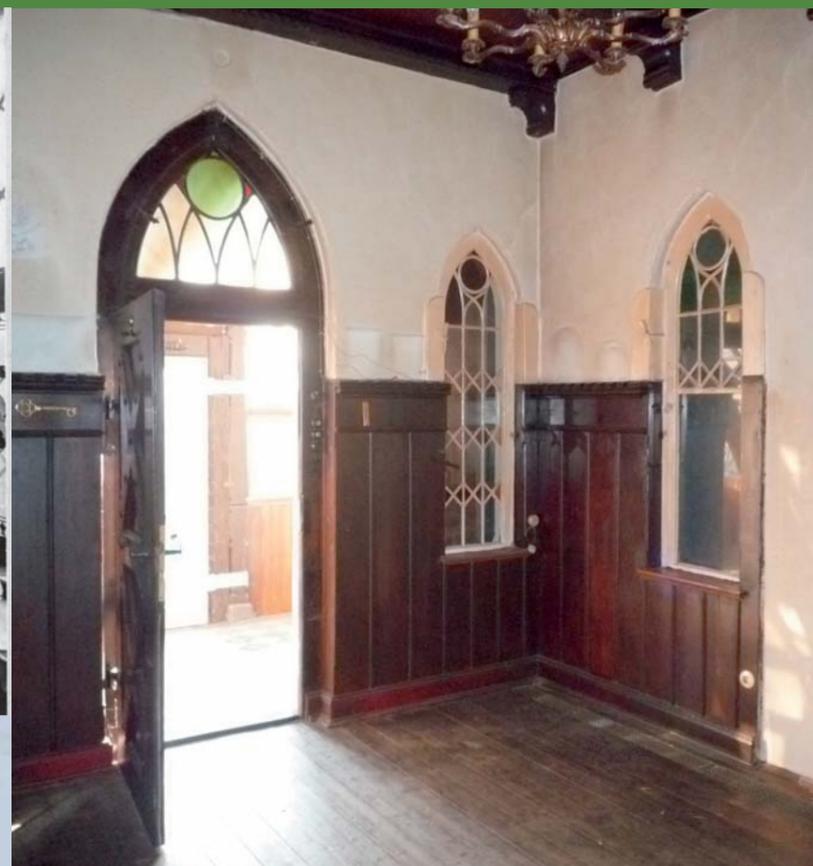
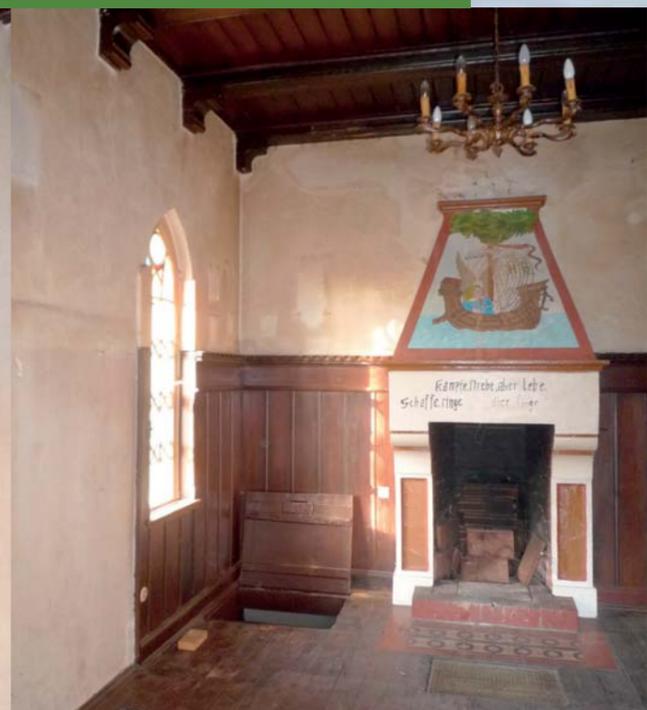
links oben: Sandsteinsockel mit freigelegtem Fundamentmauerwerk
links mitte: Innenraum EG nach Südosten
links unten: Innenraum EG nach Nordosten
rechts oben: Fensterladen auf der Südseite
rechts mitte: Feststellmechanismus Fensterläden
rechts unten: Sockel mit freigelegtem Fundamentmauerwerk auf der Westseite

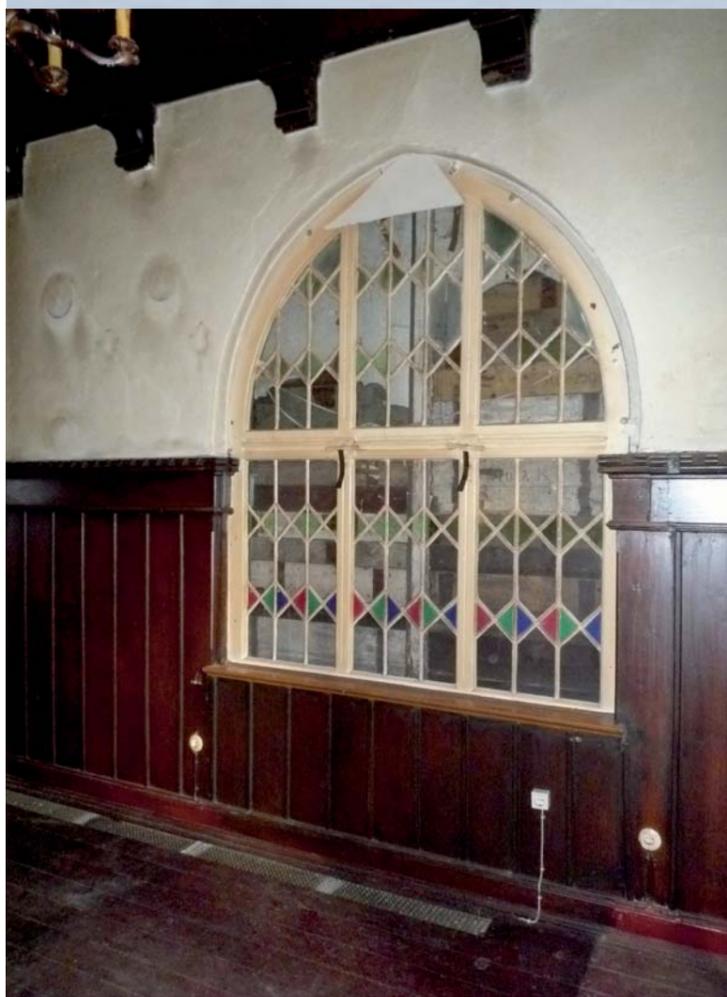
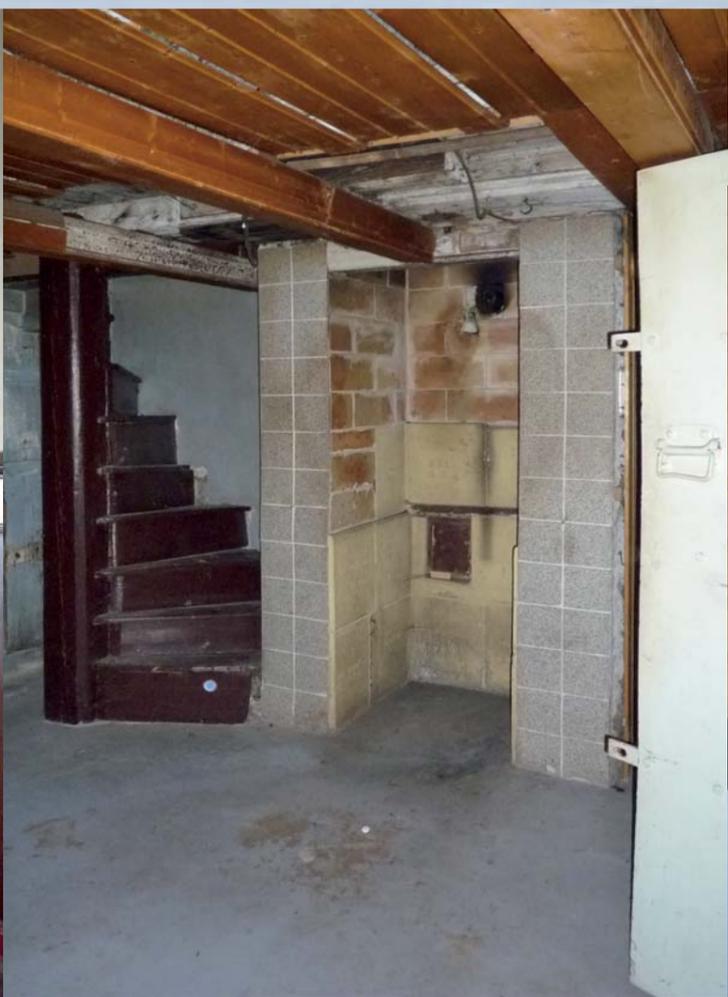
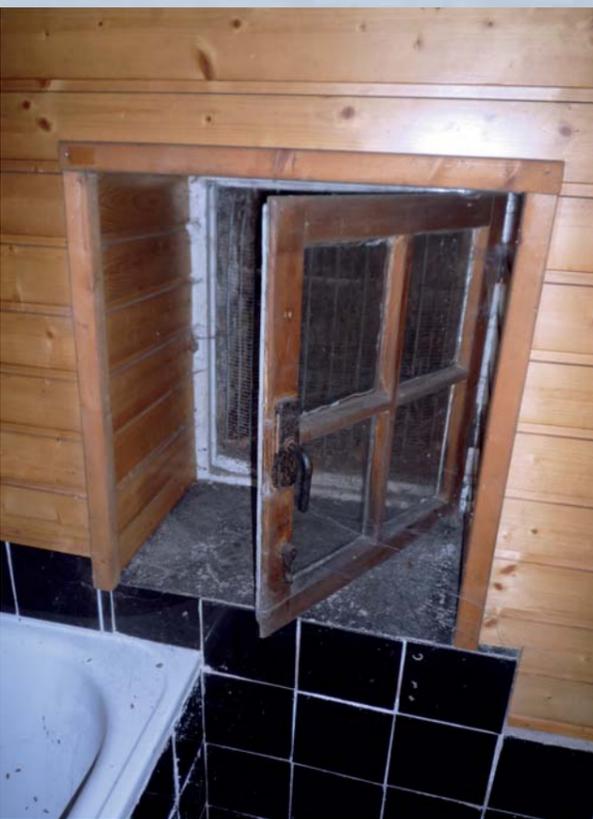
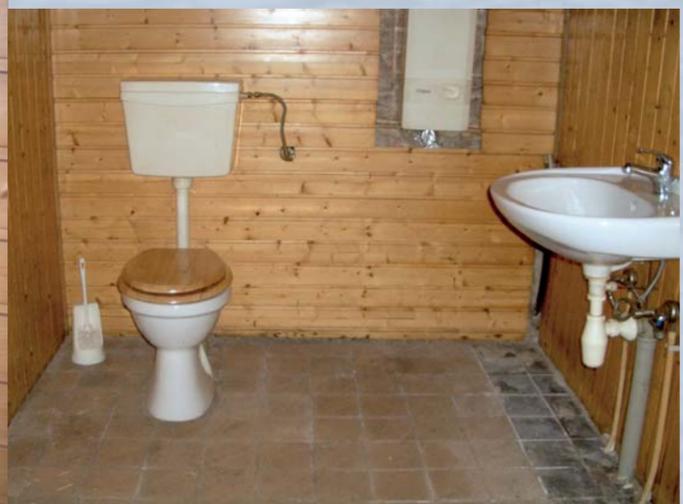
links oben: Lüftungsfenster im Raum unter der Veranda
links unten: Lüftungsfenster im UG
rechts oben: WC im Raum unter der Veranda (nach Norden)
rechts unten: UG nach Norden mit Außentür

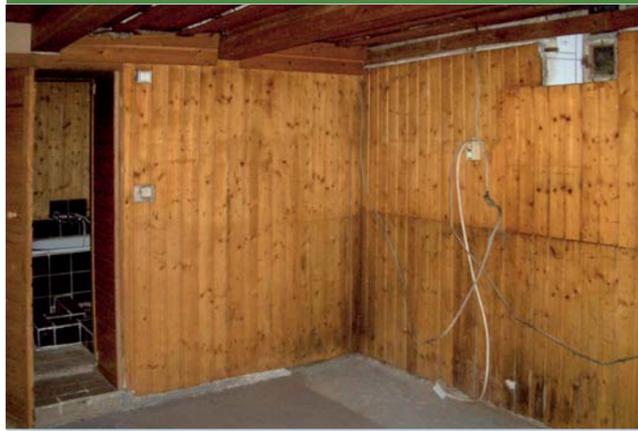
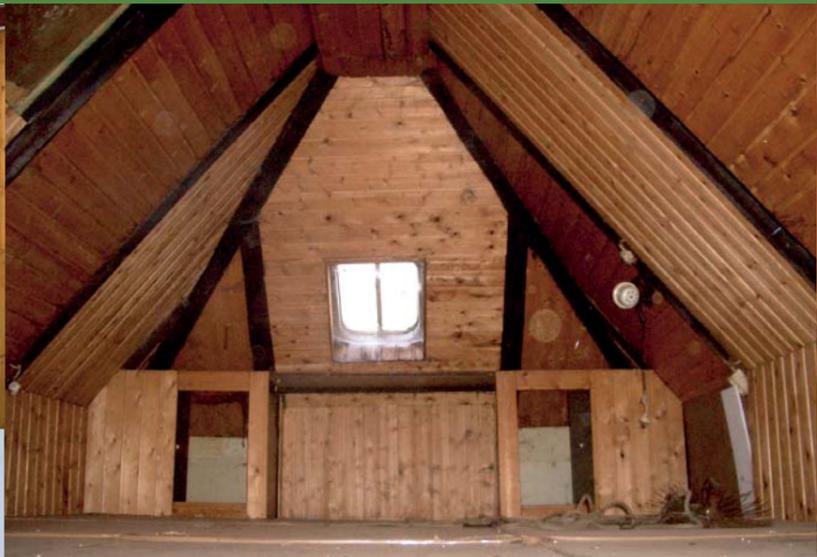
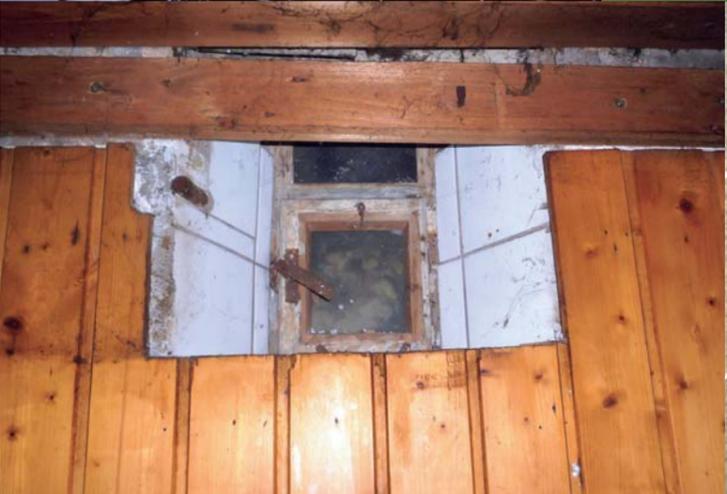
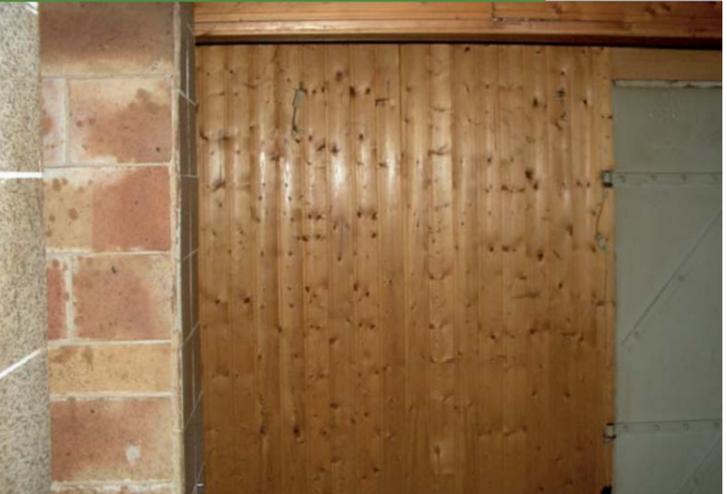
links oben: Nordseite EG mit großem Fenster. Auf dem Fußboden vor der Wand die Schlitz für die Heizung aus dem Untergeschoss. Elektroinstallation insgesamt auf Putz | rechts oben: UG mit Kaminanschluss in der Nische. Holzbalkendecke mit Eisenträgerverstärkung. Treppe aus dem EG und Verkleidungen nachträglich, Zementestrich als Fußboden | links unten: UG nach Südosten mit Tür zum Nebenraum | rechts unten: Spitzboden nach Westen
