das
KontorHaus
am Jödebrunnen

Gutachten zur Untersuchung des Bauzustandes

Sanierungsvarianten und Nutzungsmöglichkeiten

Braunschweig

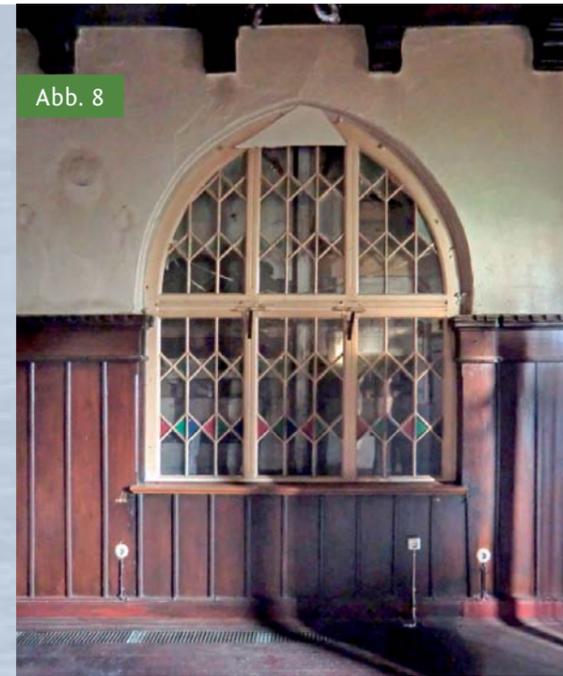
Abb. 8

(Abb. 1, 8-12)

Bis auf die Möblierung haben sich die wesentlichen Gebäude- und Ausstattungselemente vollständig und erstaunlich gut erhalten. Es wird vermutet, dass sich unter dem heutigen weißen Wandanstrich noch die ursprüngliche Ausmalung bewahrt hat.

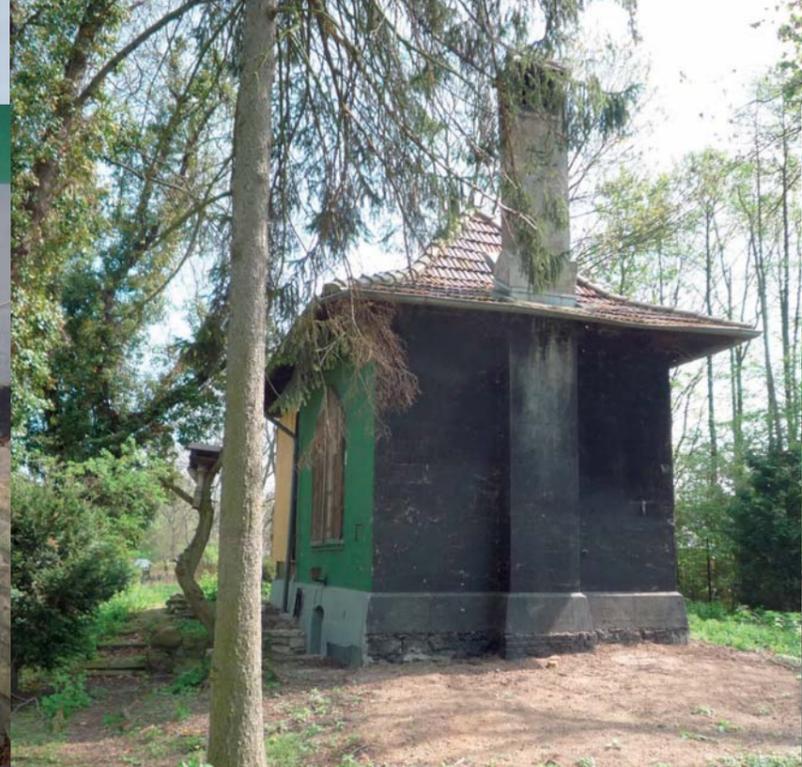
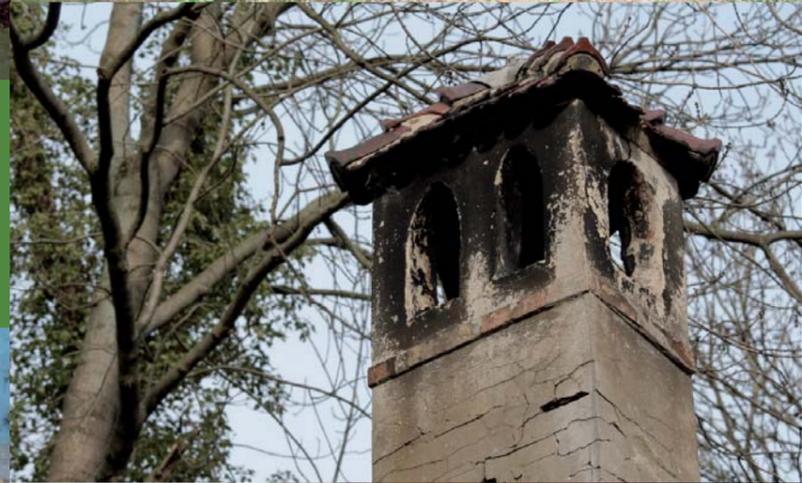
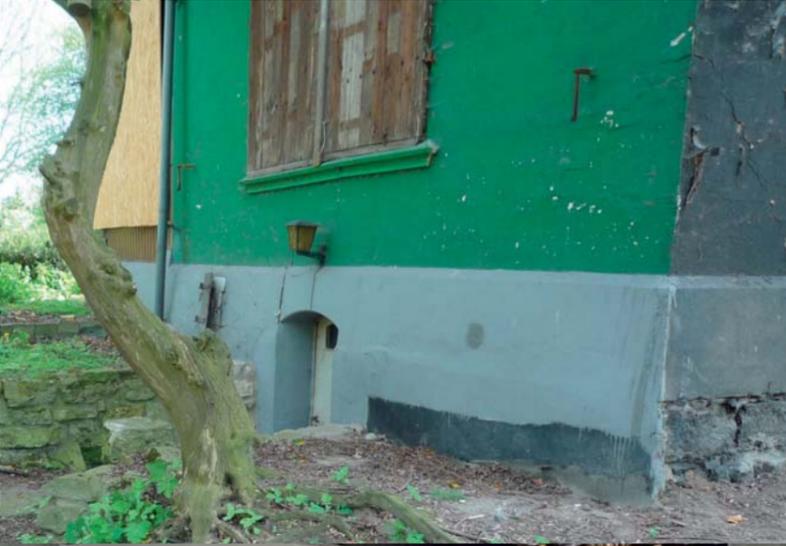
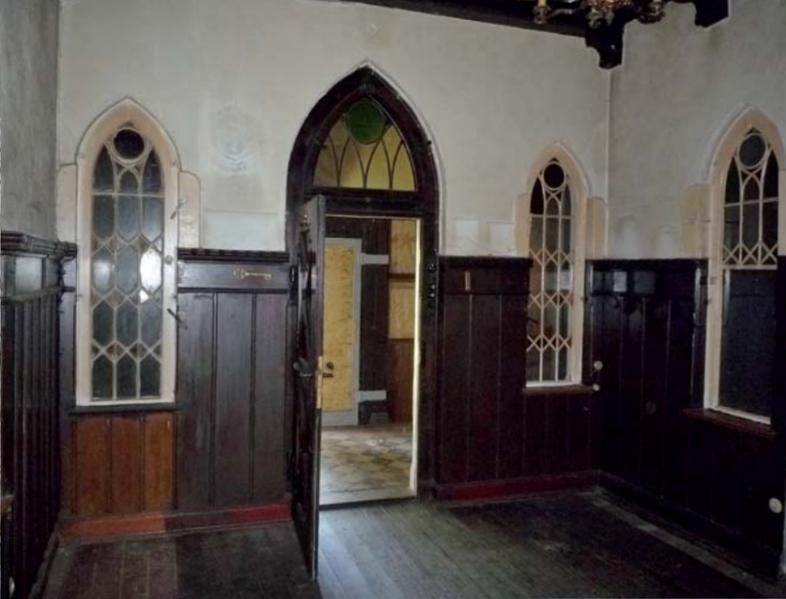
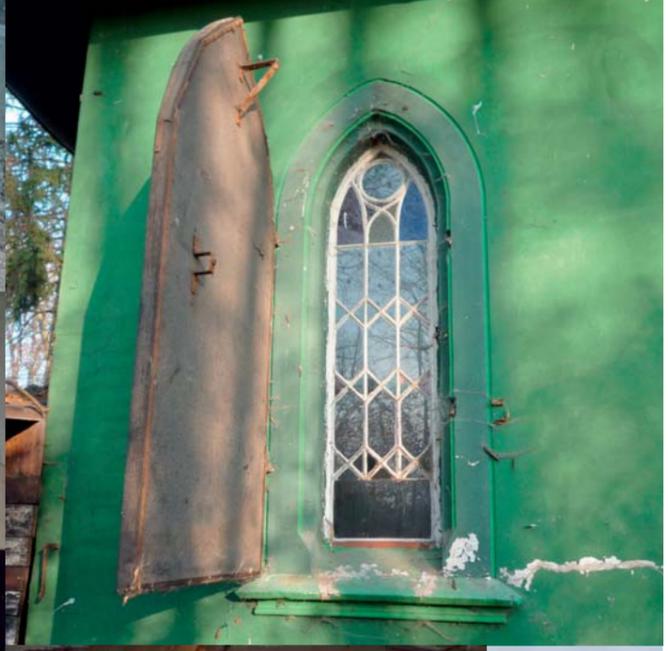
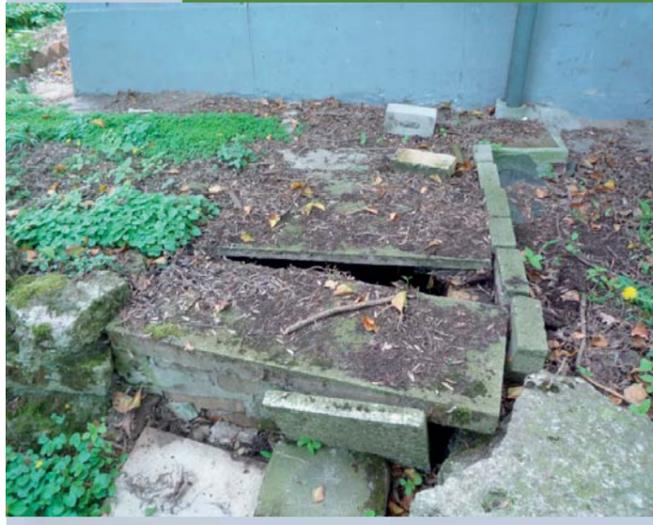
links oben: Eingang Keller
links unten: Klärgrube auf der Nordseite
rechts oben: KontorHaus Rückseite
rechts mitte: Schornstein doppelzünftig
rechts unten: verzierte Sparrenköpfe
